# **STUDI E RICERCHE**

# PAESAGGIO E DISSESTO IDROGEOLOGICO: IL DISASTRO AMBIENTALE DEL 25 OTTOBRE 2011 NELLE CINQUE TERRE

*Mauro Agnoletti, Francesca Emanuelli,  
Giacomo Maggiari, Federico Preti*  
CULTLAB Laboratorio per il paesaggio ed i beni culturali  
Facoltà di Agraria – Università di Firenze

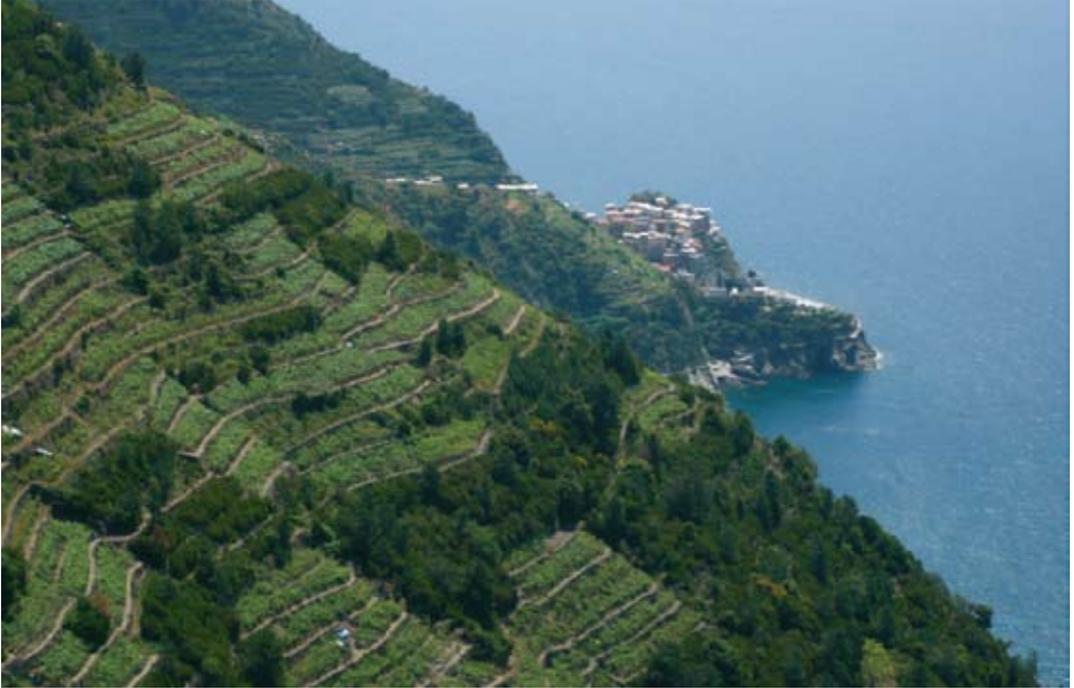
Fig.1. Terrazzamenti delle Cinque Terre, oltre al grande valore storico ed estetico, svolgono un fondamentale ruolo produttivo e di riduzione del rischio idrogeologico. *In Cinque Terre, terracing, besides having great historical and aesthetic value, plays a fundamental role in agricultural production and in the reduction of hydrogeological risk.*

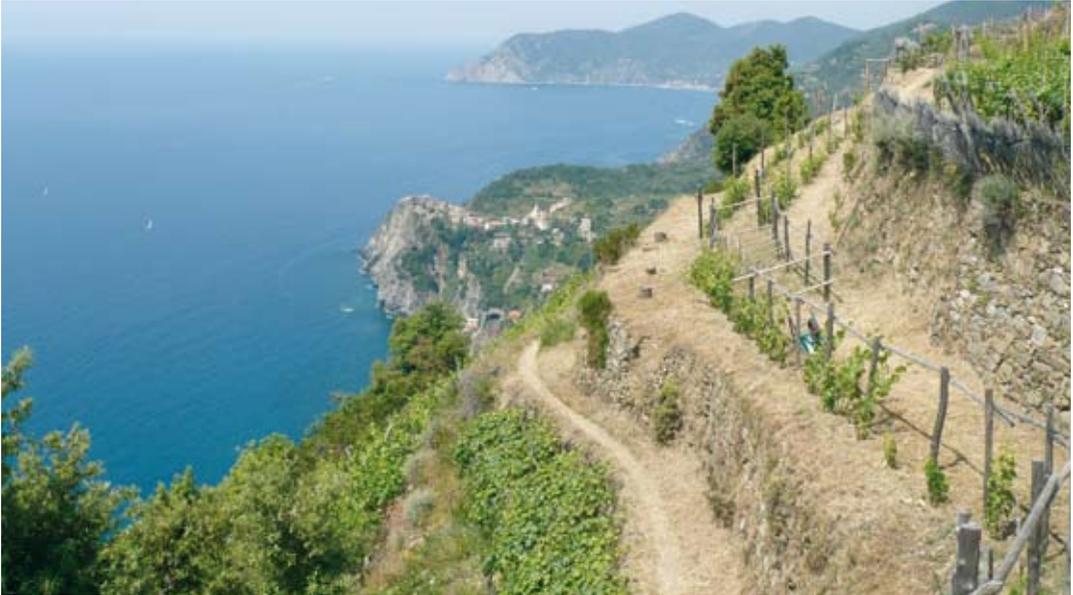
Fig. 2. I terrazzamenti modellano le pendici delle Cinque Terre, preservando molte pratiche tradizionali legate non solo ai materiali costruttivi, ma anche alle tecniche di allevamento della vite (foto Agnoletti). *Terracing molds the slopes of Cinque Terre, preserving many traditional practices not only as regards building materials, but also grape-growing techniques (photograph by Agnoletti).*

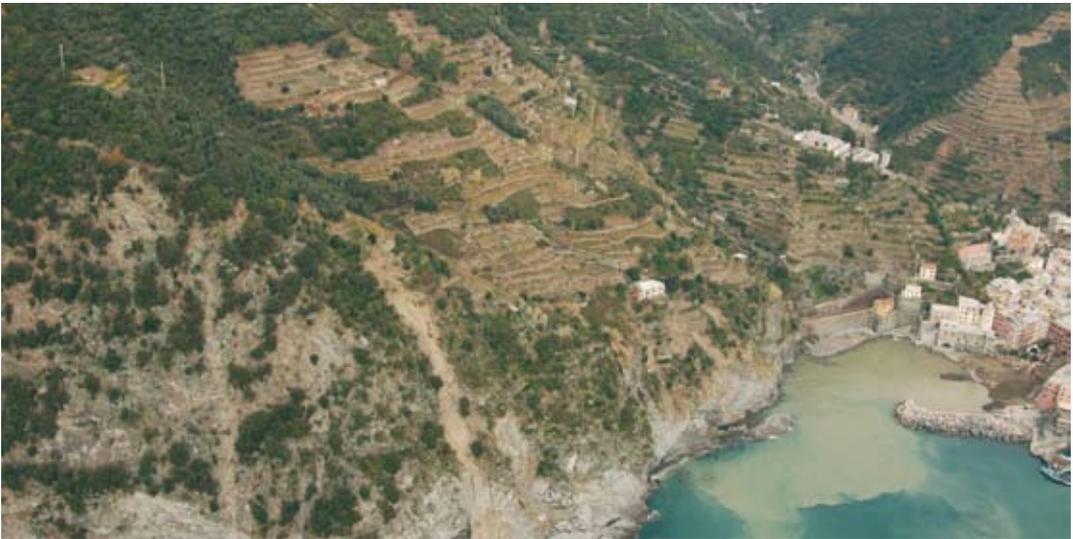
Fig. 3. Abitato di Vernazza. La fotografia evidenzia una frana avvenuta su terrazzi abbandonati e coperti dalla vegetazione forestale. *The settlement of Vernazza. The photograph highlights the landslides occurred on abandoned terraces now covered by woods.*

Il materiale di analisi utilizzato riguarda un filmato realizzato da telecamera mobile e circa 500 scatti fotografici effettuati in data 2 Novembre 2011 (Fig. 3), da un elicottero in volo nell’area di Vernazza – Monterosso (SP)<sup>6</sup>.

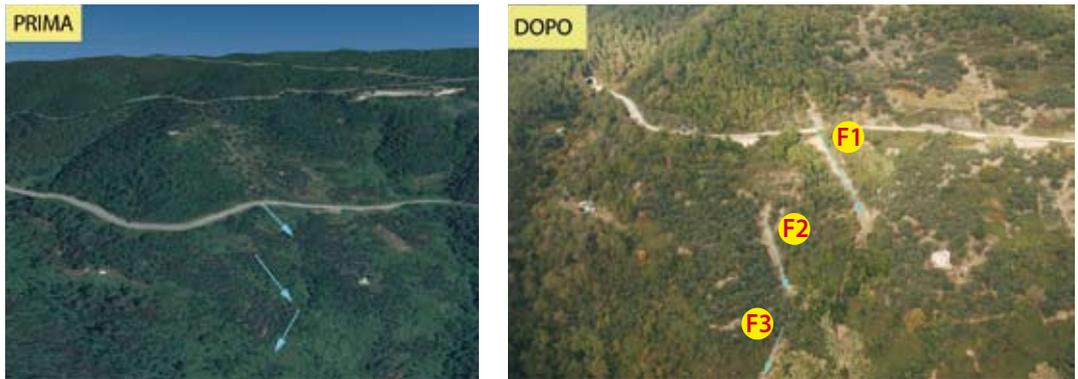
Fig. 4. (In alto a sinistra) Una foto aerea dell'anno 2006. (In alto a destra) La fotografia dello stesso luogo scattata il 2 novembre 2011. Le frane sono avvenute su terrazzamenti abbandonati e coperti dal bosco: f1: bosco misto; f2: terrazzamenti olivati abbandonati; f3: arbusteto/macchia. (Above, left) An aerial photograph of the year 2006. (Right) The corresponding picture taken on 2 November 2011. The landslide occurred on mixed woods (f1), abandoned olive terraces (f2) and shrubland (f3).

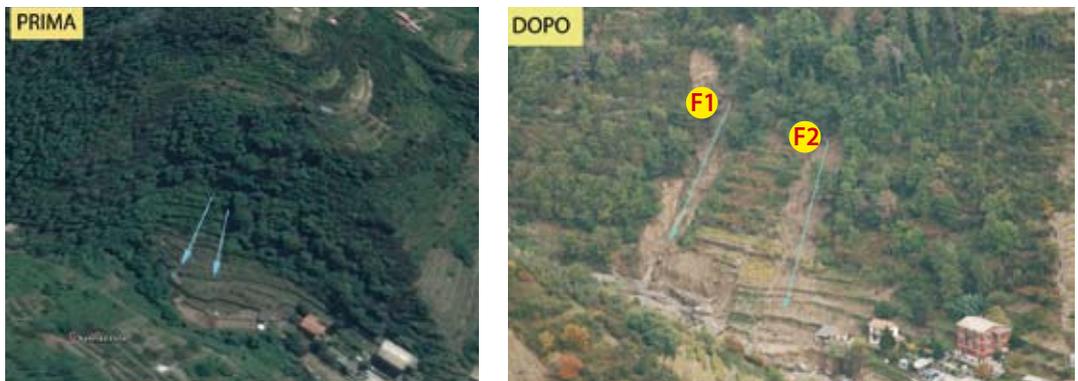
Fig. 5. (In alto a sinistra) La foto aerea del 2006; (a destra) La fotografia dello stesso luogo scattata il 2 novembre 2011. Le due frane (f1 e f2) sono avvenute su terrazzamenti abbandonati di recente. (Above, left) An aerial photograph of the year 2006; (right) The corresponding picture taken on 2 November 2011. The landslides (f1 and f2) occurred on recently abandoned terraces.

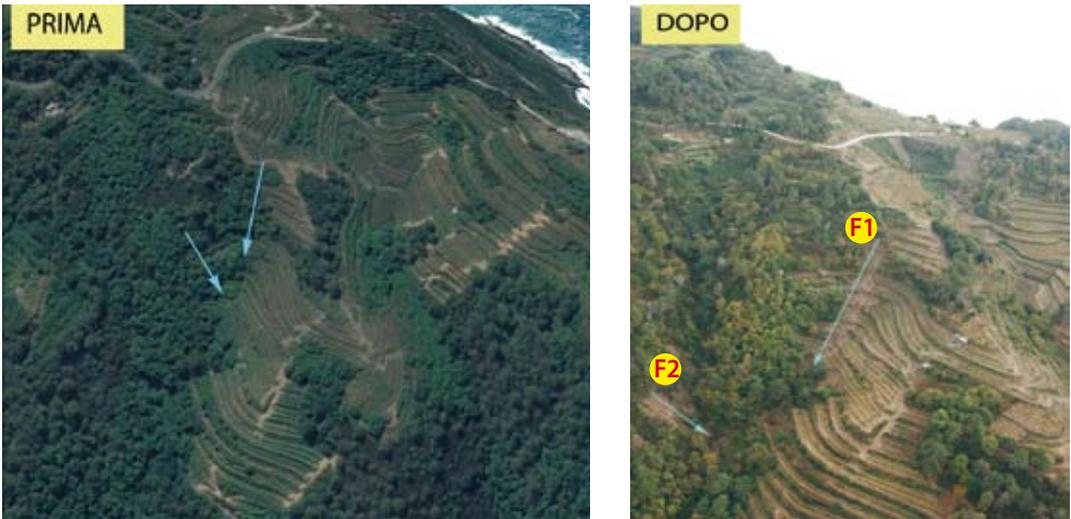
Fig. 6. (In alto a sinistra) La foto aerea del 2006; (a destra) la fotografia dello stesso luogo scattata il 2 novembre 2011. La frana è avvenuta su terrazzamenti coperti dal bosco. (Above, left) An aerial photograph of the year 2006; (right) the corresponding picture taken on 2 November 2011. The landslides occurred on abandoned terraces covered with woods-

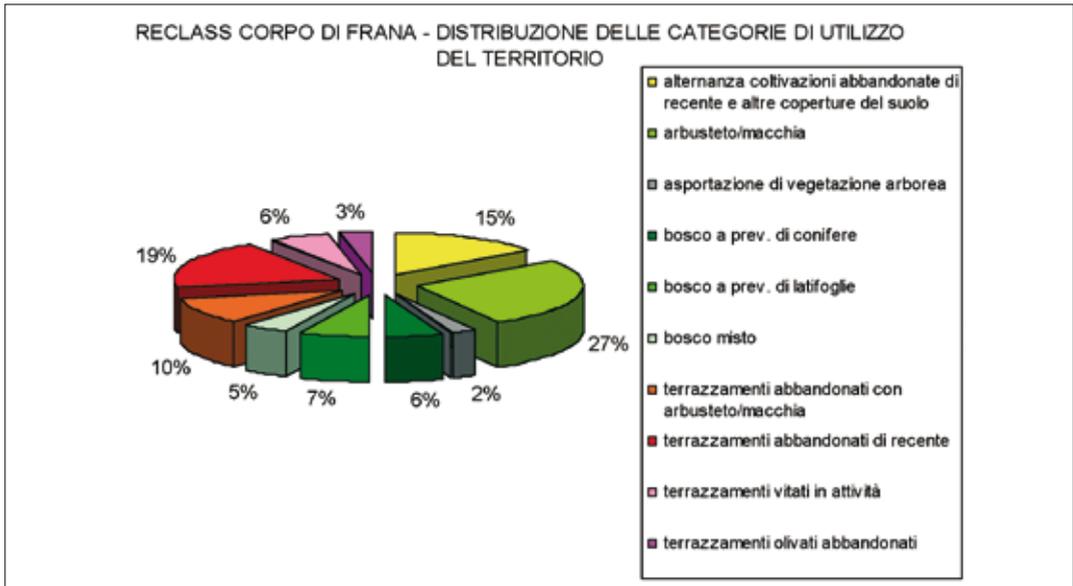
L'analisi dei dati raccolti mostra *una evidente e statisticamente significativa relazione fra abbandono e fenomeni franosi* (Grafico 1). Su 88 casi (100%) soltanto in 7 di essi (7,95%), di cui 5 riconducibili ad aree con coltivazioni in atto e 2 ad aree in cui si rileva una recente asportazione della copertura arborea, non sono state rilevate tracce di abbandono. Il database non riporta informazioni dettagliate per le categorie forestali ma appare evidente la mancanza di *una gestione selvicolturale per i boschi presenti nell'area*. Per tale motivo e per le informazioni storiche disponibili, le aree boscate presenti sono state d'ufficio associate alle aree abbandonate, in quanto riconducibili a successioni secondarie su terrazzi abbandonati non oggetto di gestione forestale.

Grafico 1. Diagramma delle classi di uso del suolo rilevate in corrispondenza dei corpi di frana. Diagram of land-use classes in the areas affected by the bodies of the landslides.

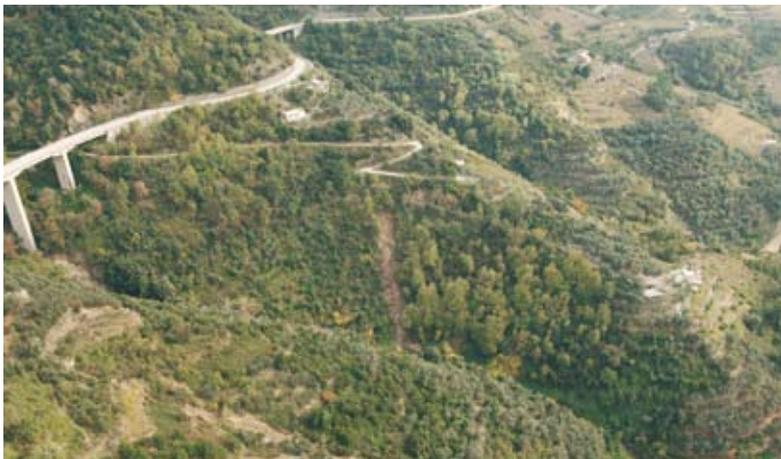
Fig. 7. Esempio di frana verificatasi in corrispondenza di un'area in cui è stata asportata la vegetazione arborea ed è stata realizzata una nuova viabilità secondaria. *Example of a landslide in an area where the tree cover was removed and a new secondary road was built.*

Come si osserva dalla tabella 1, le superfici forestali e le colture abbandonate sono interessate in quantità simili (boschi 44,32 %; terrazzamenti abbandonati 47,73 %), dai fenomeni franosi. Inoltre, si rilevano 2 casi di dissesto in aree interessate dall'asportazione totale della copertura arborea (deforestazione calcolata tra il 2006 e l'attualità). Tali operazioni, indipendentemente dalle finalità, sono avvenute in zone molto acclivi, dove già di per sé erano sconsigliabili. Tra l'altro si nota in uno dei due casi la realizzazione di viabilità secondaria realizzata al fine di raggiungere edifici presenti nell'area (Fig. 7).

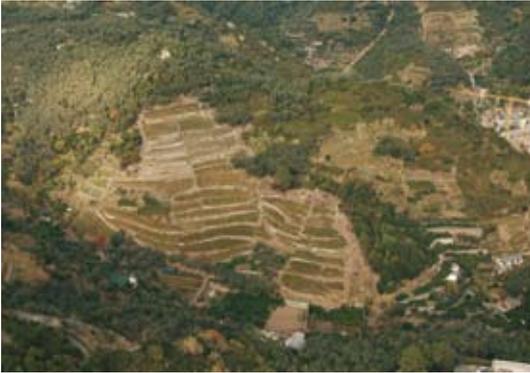
Fig. 8. (A sinistra) Evento franoso verificatosi a carico di un vigneto terrazzato adiacente ad un'area forestale. (Left) A landslide that impacted a terraced vineyard adjoining a wooded area.

Infine, in 5 casi su 88 (5,68%) si rilevano eventi franosi in corrispondenza di colture in atto: è interessante notare come in genere l'evento si verifichi al margine delle colture al confine con aree forestali (Fig. 8). In un caso il fenomeno si realizza in corrispondenza di un'area in cui la disposizione dei filari di vigna si è inusualmente (per la zona) realizzata a girapoggio in alternanza al rittochino (Fig. 9).

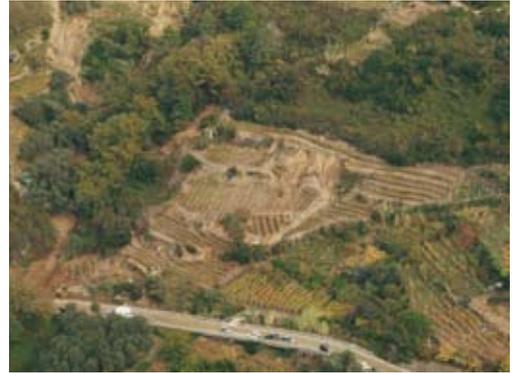
Fig. 9. (A destra) Evento franoso verificatosi a carico di un vigneto terrazzato in cui si alterna filari disposti a girapoggio con quelli disposti a rittochino. (Right) A landslide that impacted a terraced vineyard alternating rows arranged along contour lines with slopewise rows.

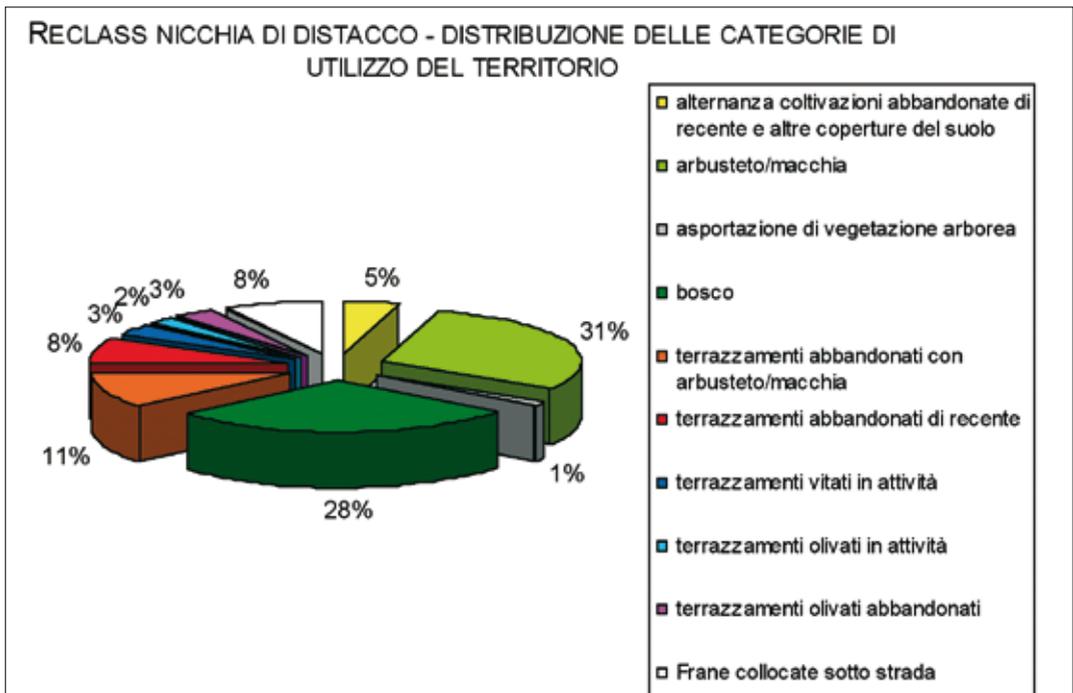
Grafico 2. Usi del suolo nel quale si sono originate le nicchie di distacco. *Land uses on detachment surfaces.*

L'analisi delle situazioni in cui è avvenuto il distacco delle frane (nicchie di distacco) fornisce un dato molto interessante: si nota infatti un aumento più che significativo (13%) delle superfici afferenti alle categorie di uso del suolo forestali, nelle quali si sono verificate frane, e una drastica diminuzione delle categorie afferenti alle colture terrazzate abbandonate. Nello schema è riportata la categoria "sotto strada" che riguarda l'8% circa delle casistiche. La categoria è stata introdotta arbitrariamente perché è apparsa degna di nota la correlazione tra infrastrutture (strade) sovrastanti e l'incuria delle aree a valle (Fig. 10).

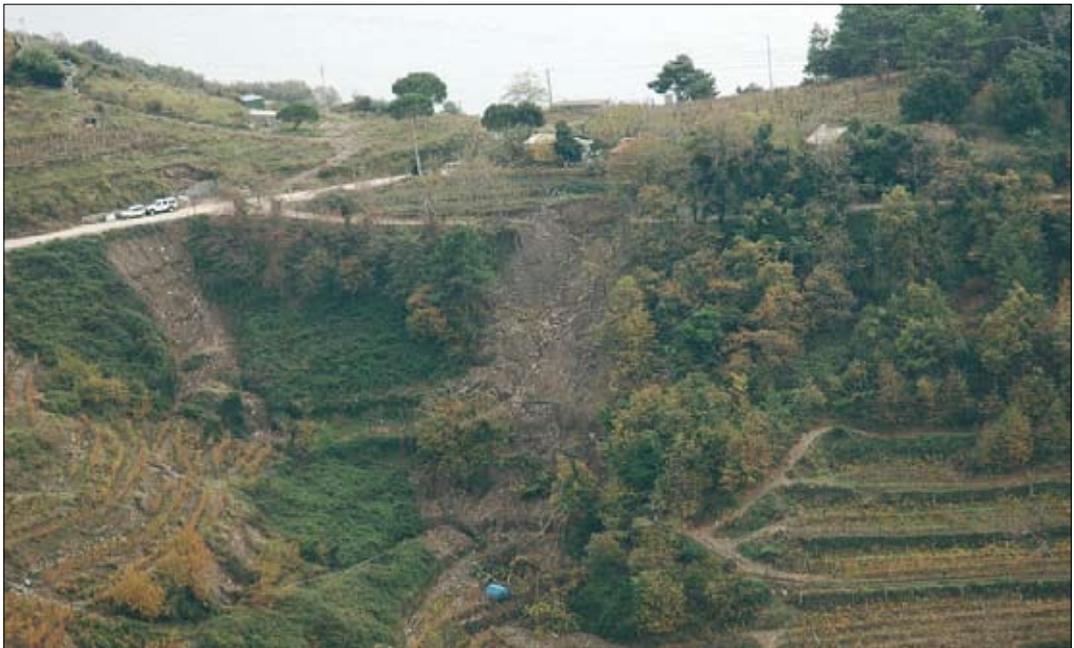
Fig. 10. Evento franoso verificatosi a seguito del cedimento della scarpata a valle della strada. *A landslide caused by the collapse of a bank downhill from a road.*

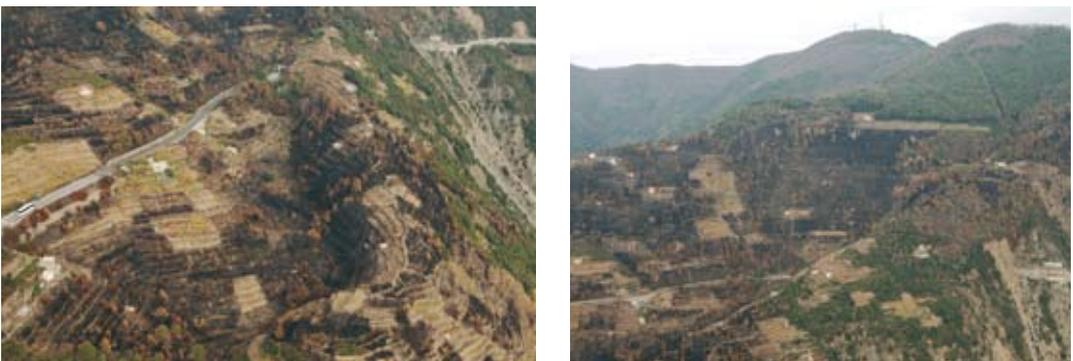
Fig. 11. (A sinistra e a destra) Pinete di pino marittimo sviluppatesi su terrazzi abbandonati percorsi dal fuoco; il fuoco ha riportato alla luce i terrazzamenti sotto la copertura forestale ancora in perfetto stato di conservazione. (Left and right) Maritime pinewoods on abandoned terraces ravaged by a fire. The fire has brought back to light the terracing underlying the forest cover but still in good conditions.
